Présentation des résultats de deux expertises d'immeubles

Séance ECUBE

Puidoux Village, le 3 septembre 2021

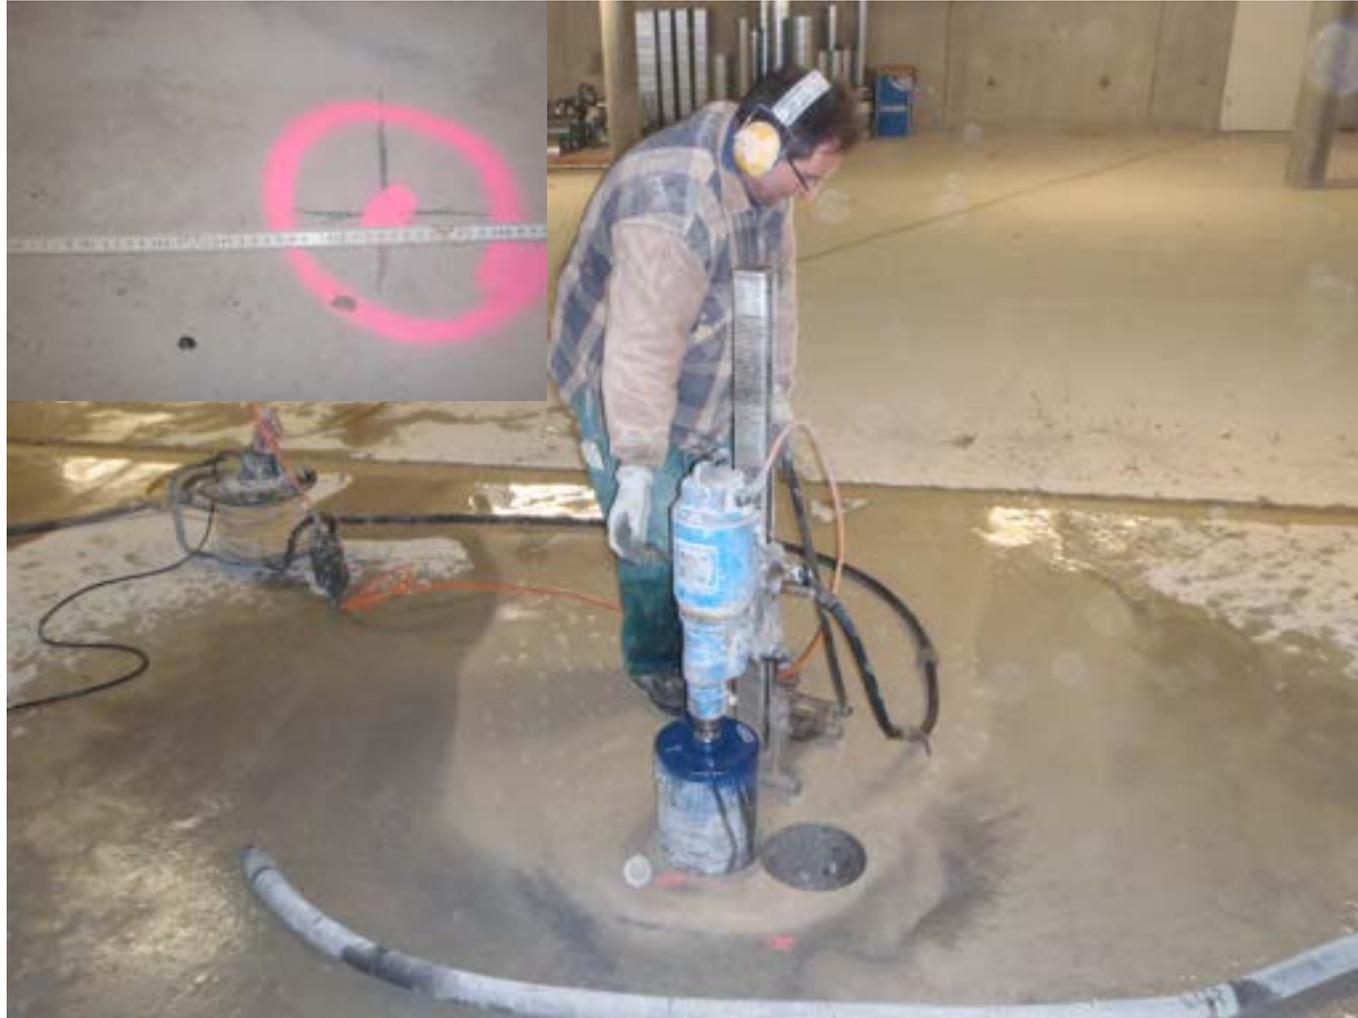
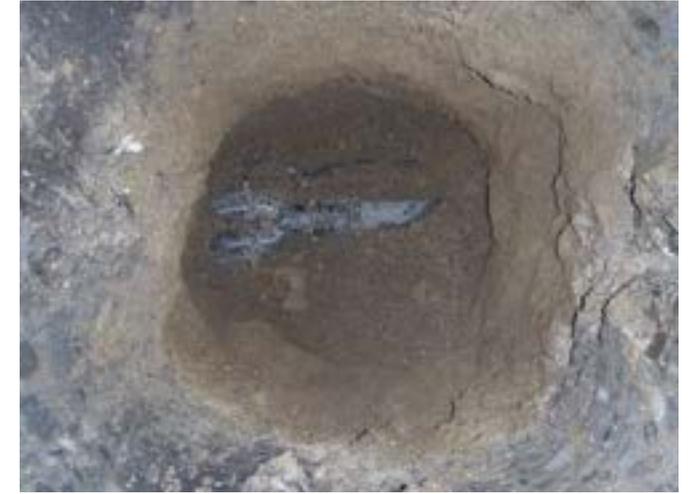
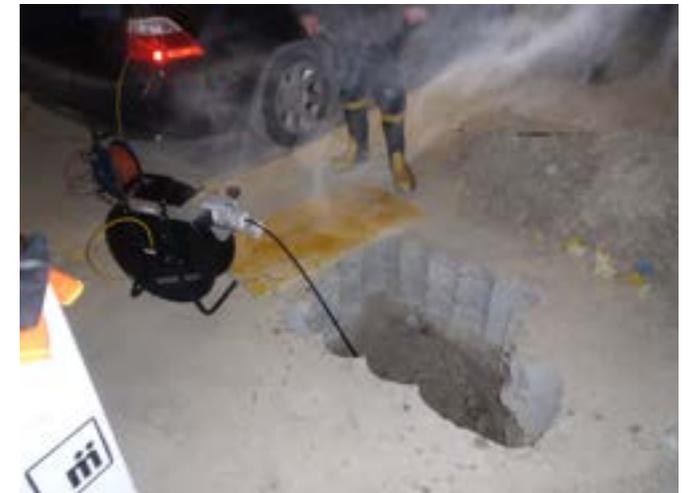
- D'autres essais de pressions sont effectués dans les autres sondes litigieuses.
- Finalement la décision est prise de descendre une caméra dans les 4 tuyaux qui constituent une sonde. Ceci sur les 3 sondes bouchées.

Recherche des sondes défectueuses en vue de descendre une caméra

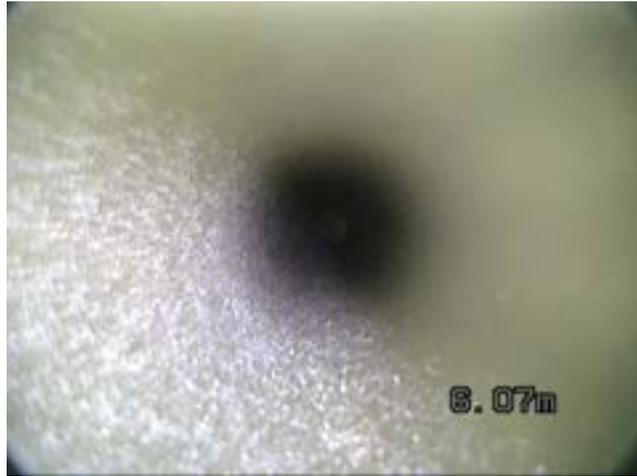
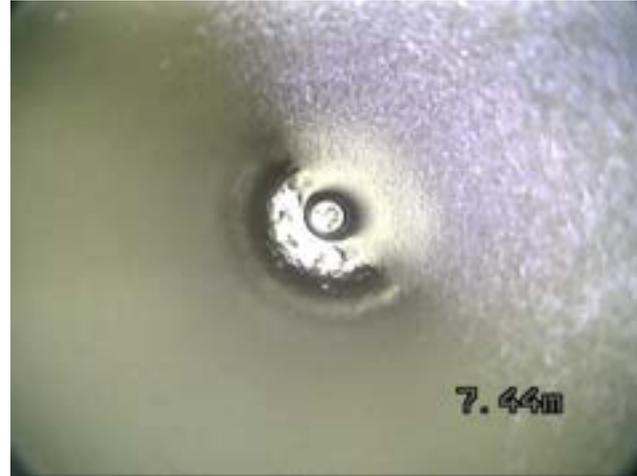
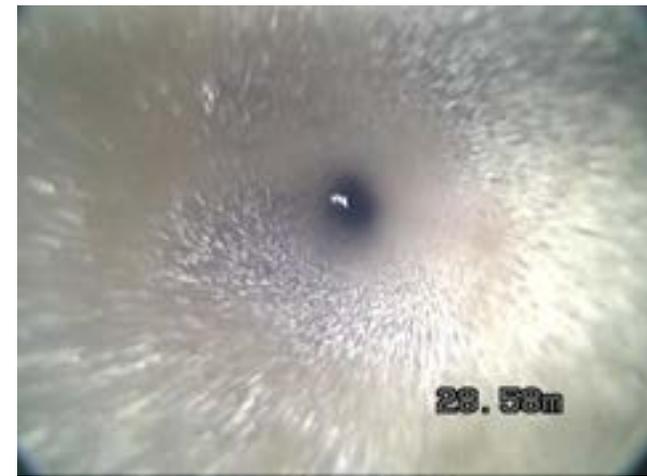
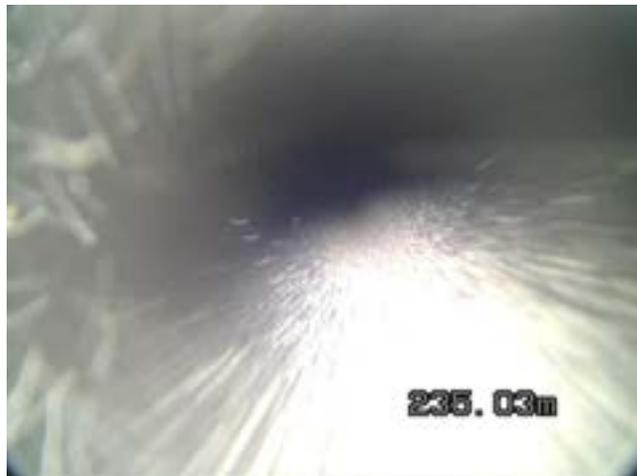
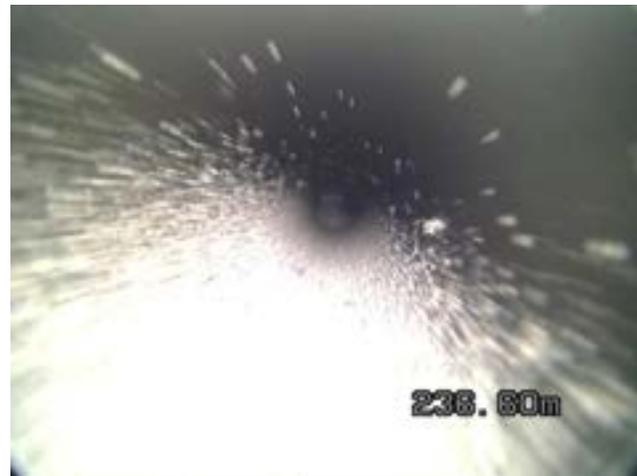
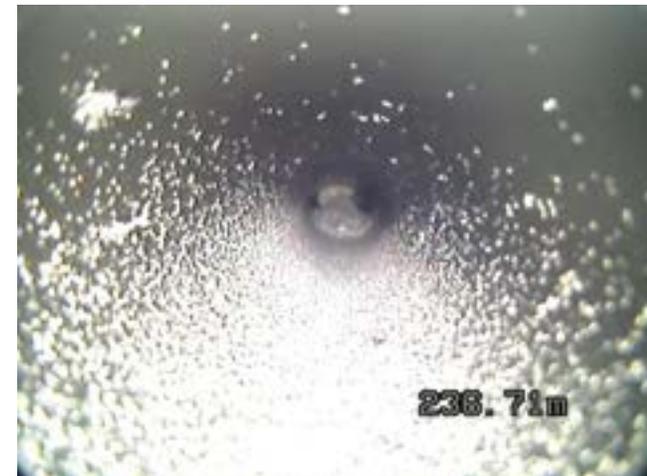
Descente de la caméra dans les 4 tubes qui compose la sonde

4. Lors des différentes investigations le foreur récupère un certain nombre de copeaux de plastique en forme de spirale ?
5. Après analyse complète de la situation, je présume sans pouvoir le prouver formellement (le câble de la caméra étant trop court pour filmer jusqu'au pied des sondes) que ce sont les copeaux restés dans les collecteurs lors de leur fabrication qui sont la cause de l'obstruction des sondes. En effet, au moment où la pompe de circulation de l'ensemble du captage a été enclenchée, le liquide caloporteur a entraîné les copeaux dans les pieds des sondes et les a obstrués.

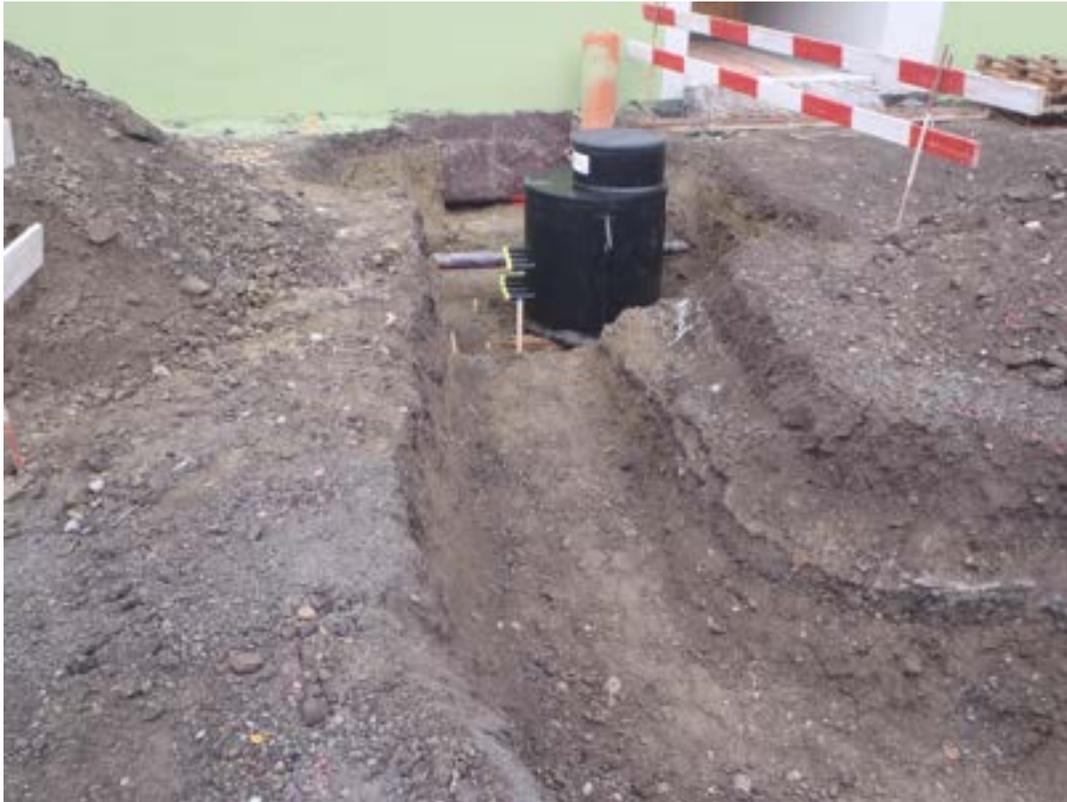
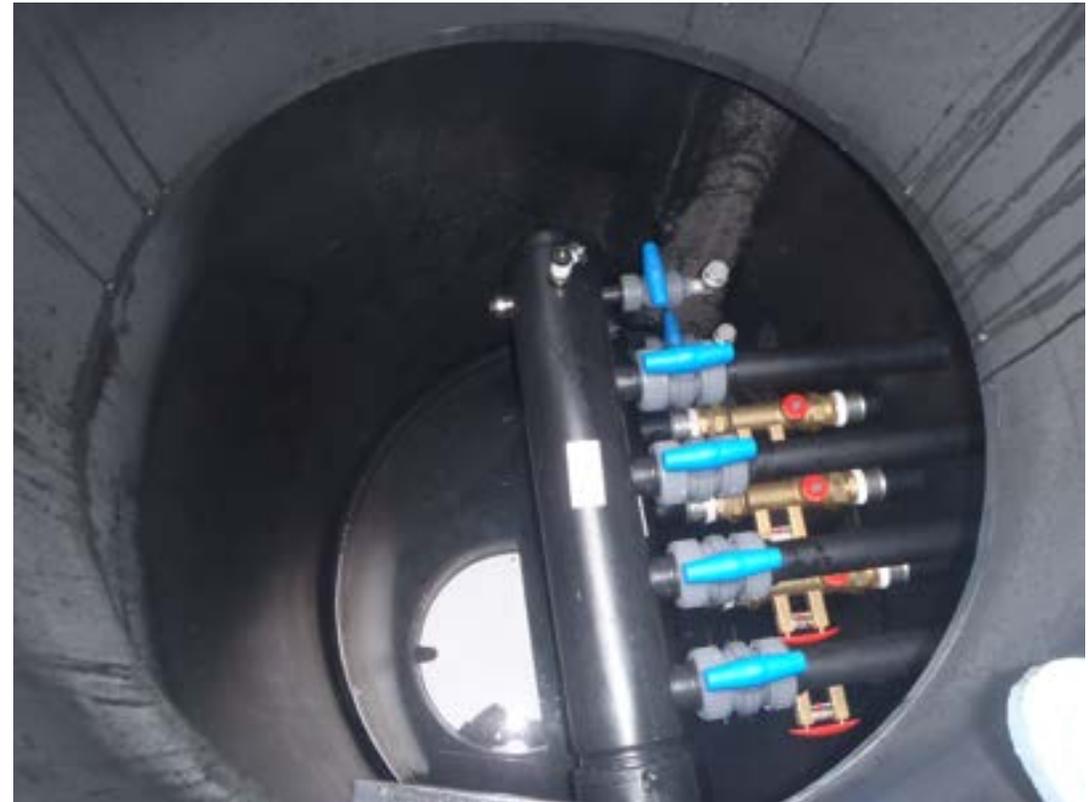
Décision de refaire 4 sondes de 250 m autour du bâtiment

Ci-dessous, le collecteur des 4 nouvelles sondes.

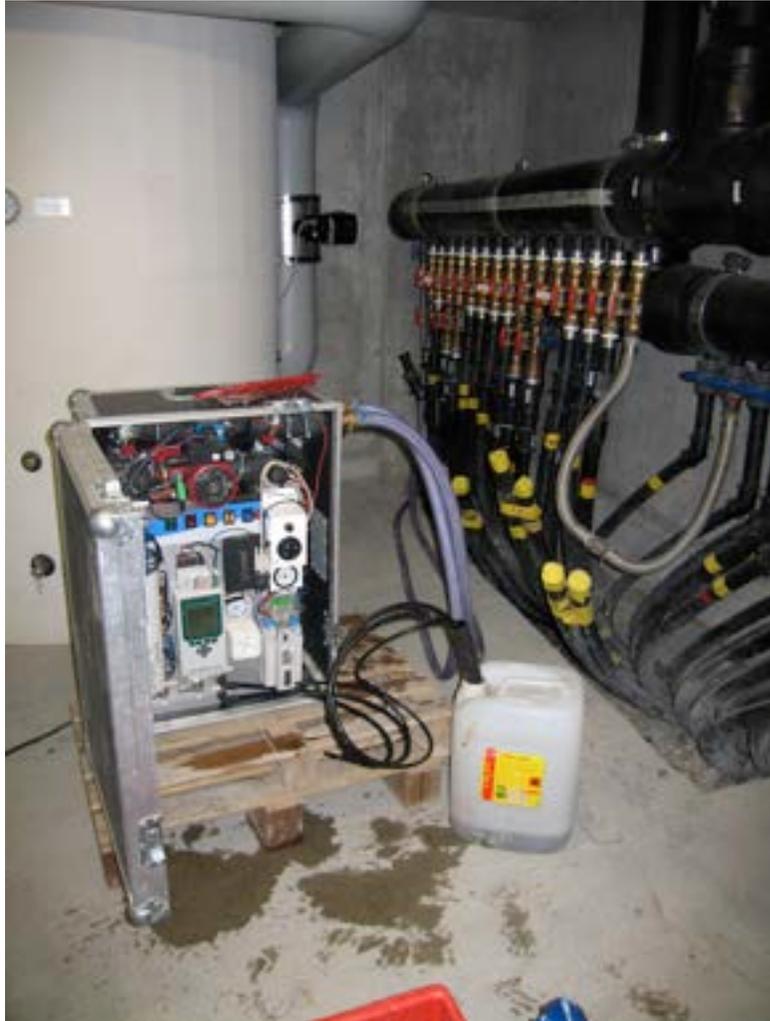
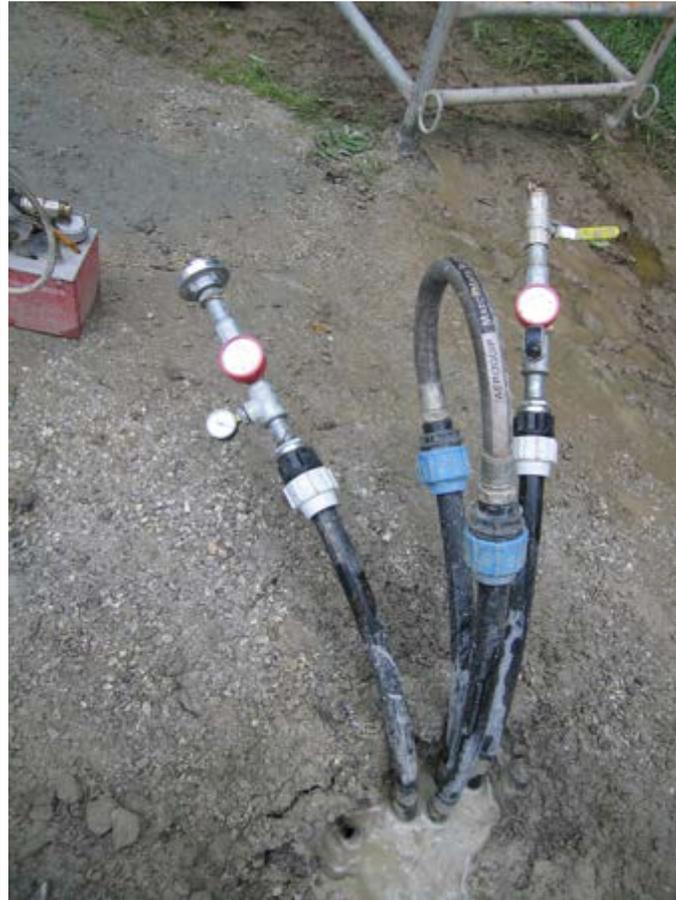
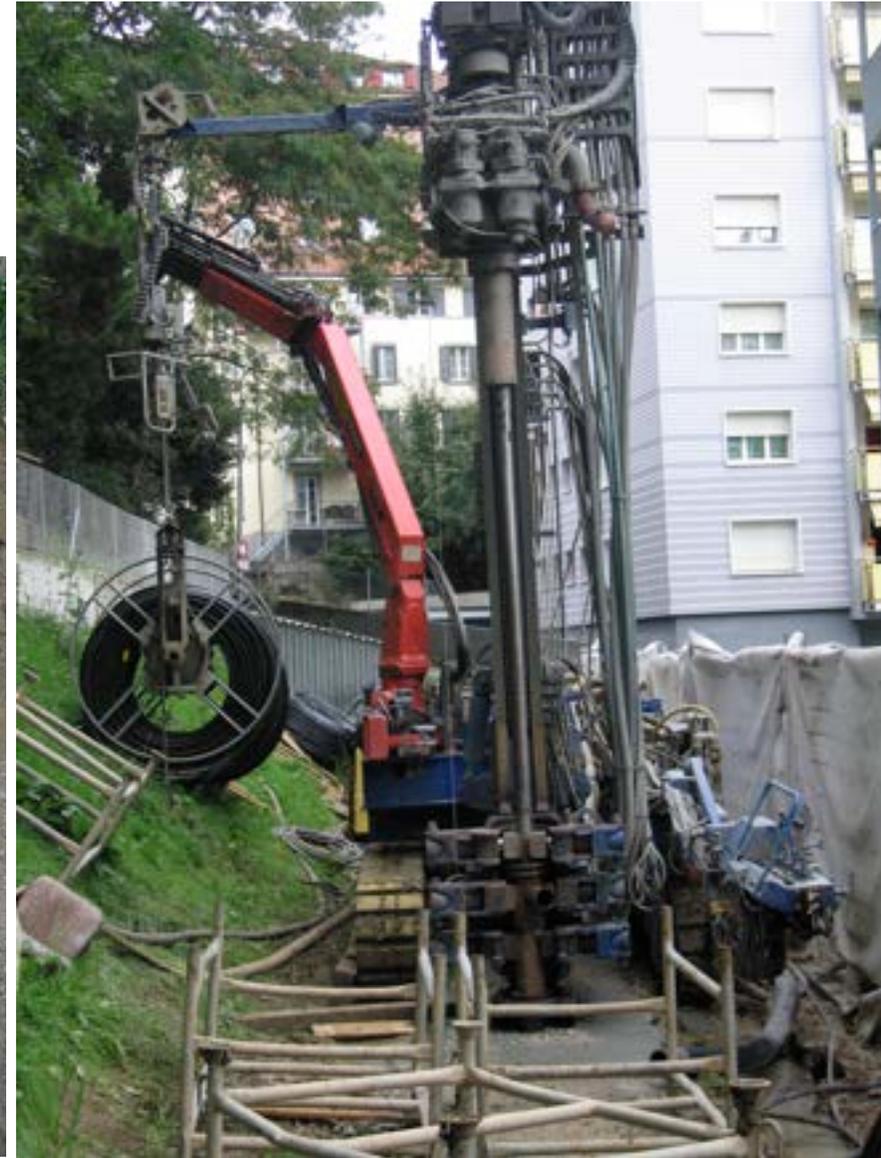
Teste de débit et nouveaux forages

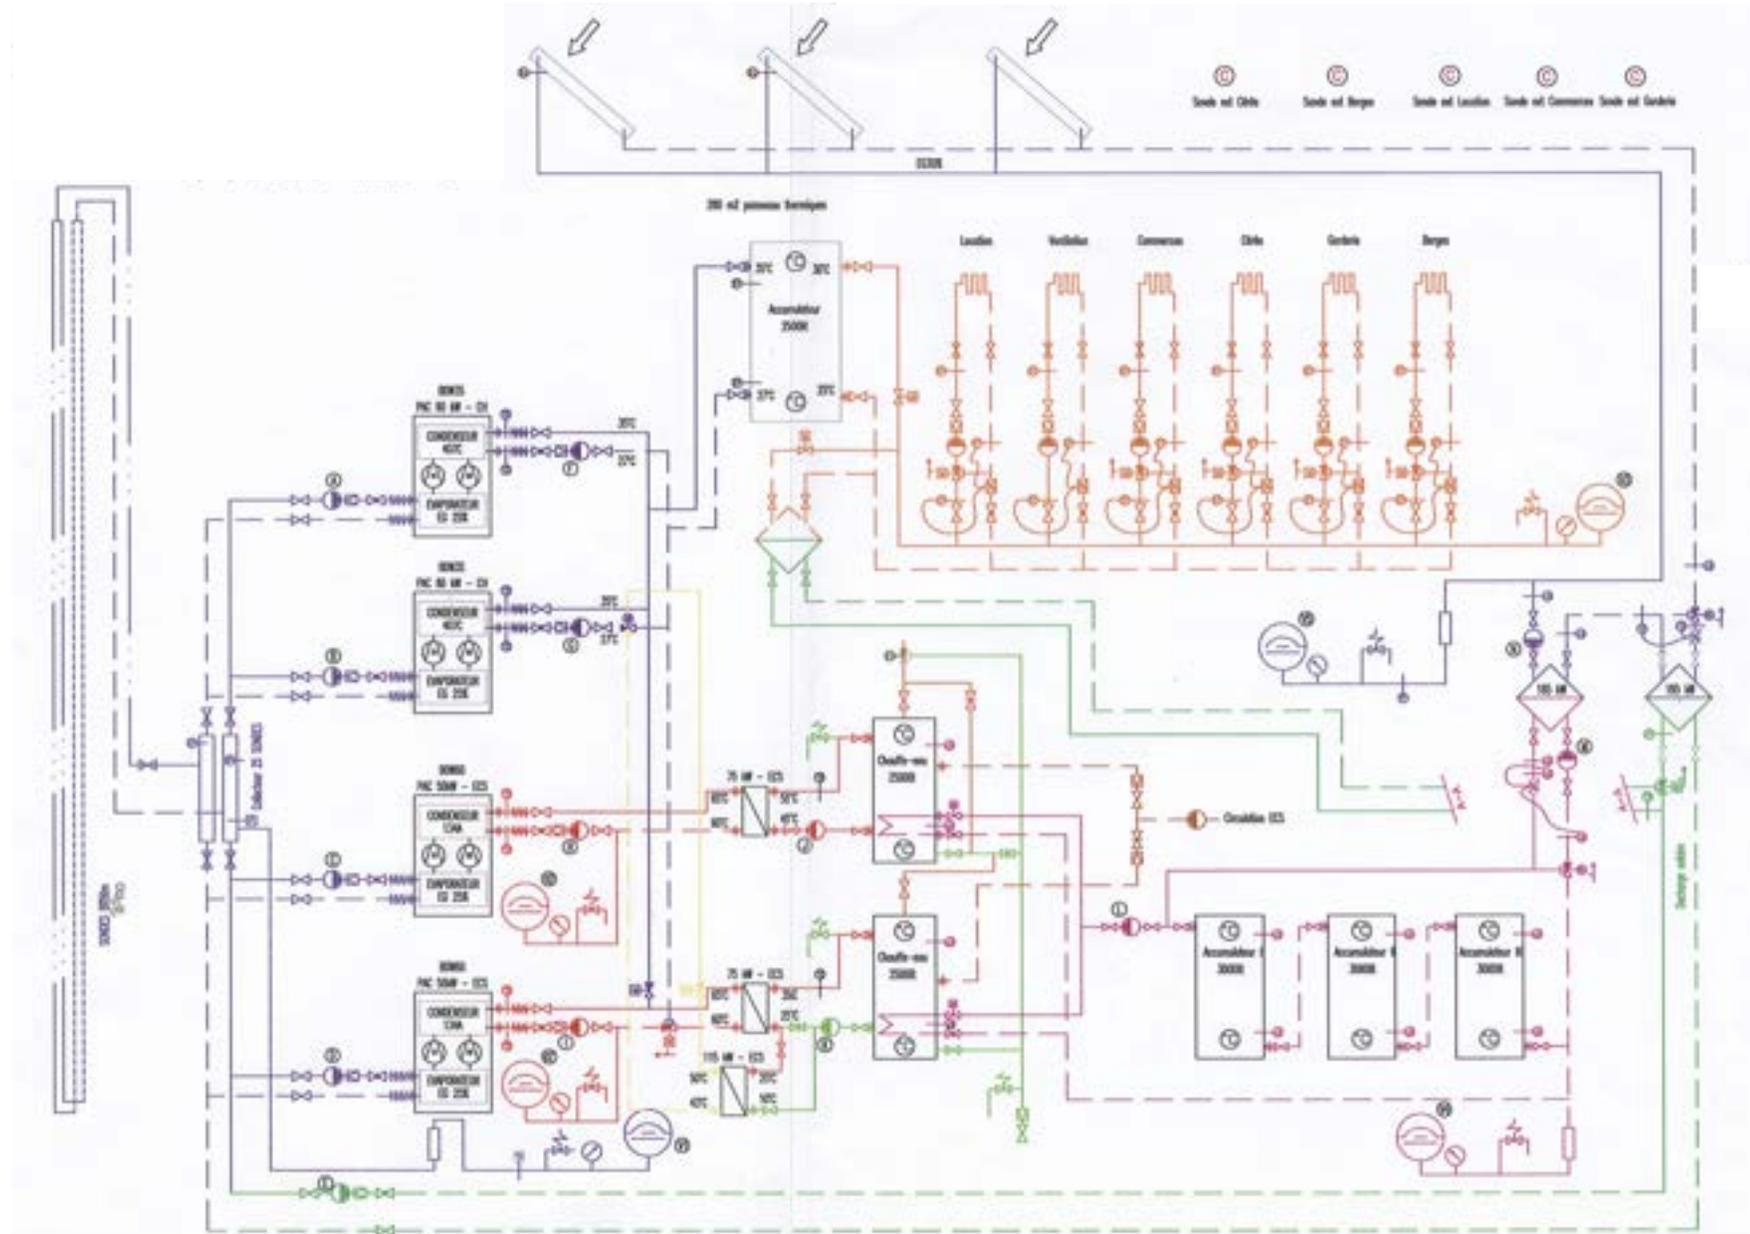
Schéma hydraulique initial

- d) Le mélange eau-glycol est non seulement pas homogène mais en plus il y a trop de glycol ?
3. Voir la page suivante pour découvrir le schéma hydraulique initial du bureau d'ingénieurs. Deux autres schémas me sont remis ; un par l'installateur et l'autre par la société qui a fourni l'automate programmable. En accord avec les parties, cette société me transmet le lien Internet qui me permettra de suivre l'évolution du fonctionnement de l'installation. Le problème est que tous les schémas sont différents... et la réalité du terrain va me faire découvrir, au fil des passages sur le site, que l'installation est encore différente !?...

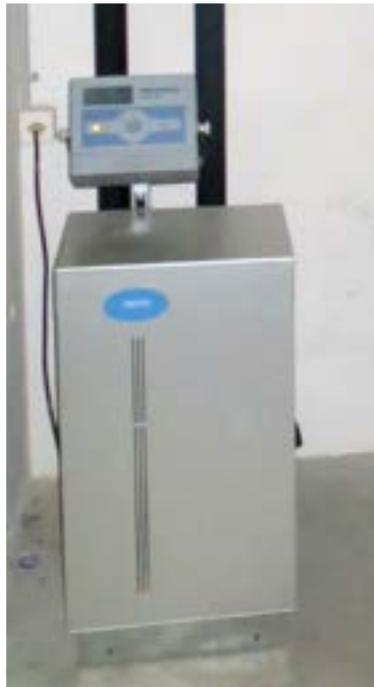
Dégazeur

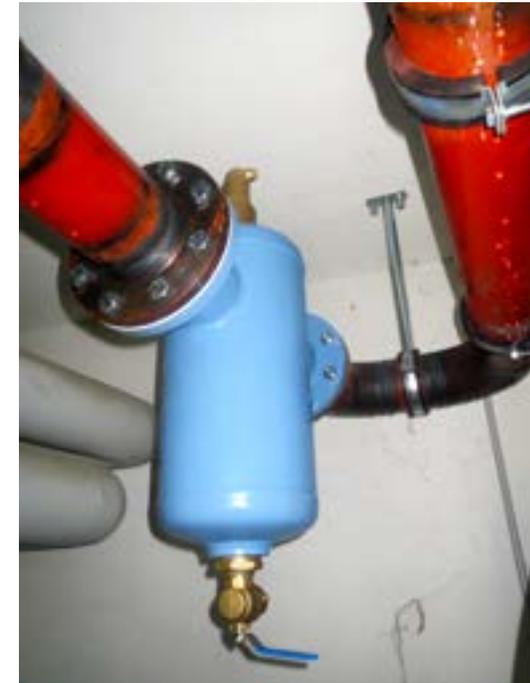
Un des
séparateurs
de boue

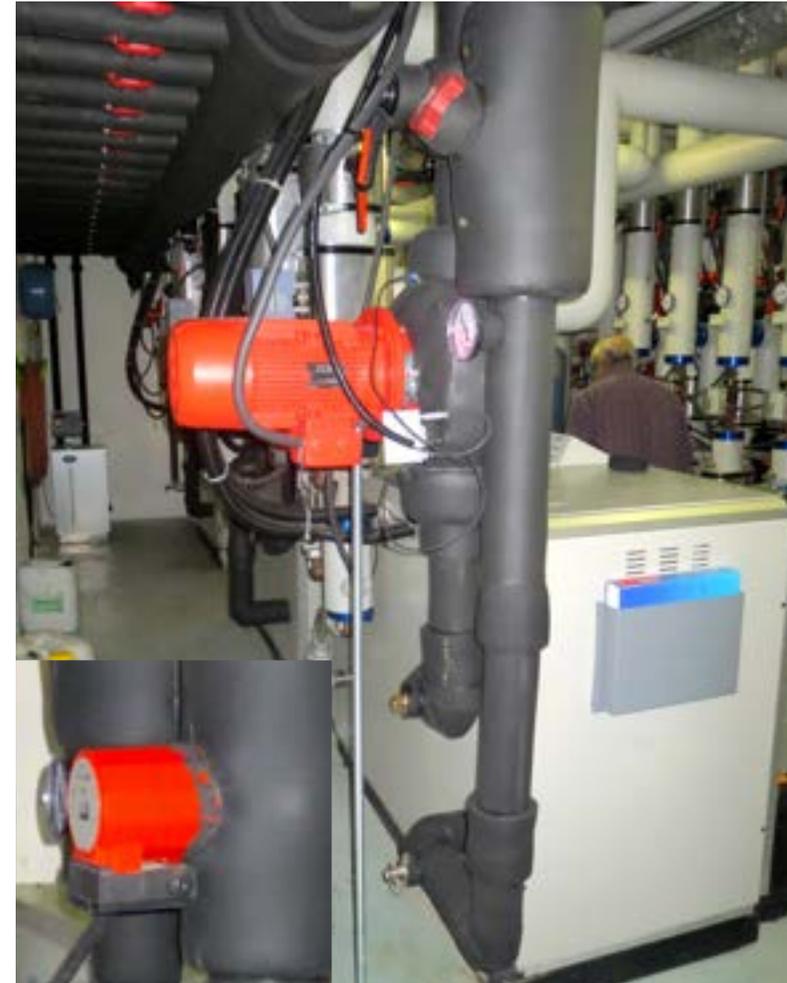
6. Ces mesures de débit ont permis d'identifier que les circulateurs primaires (captage) des deux PAC destinées au chauffage ainsi que celui du circuit solaire étaient nettement sous-dimensionnés. Il seront redimensionnés et remplacés.

Ci-dessus, circulateur sous-dimensionné
Plus haut circulateur redimensionné
3 PAC visibles de derrière et
au fond à gauche, le dégazeur

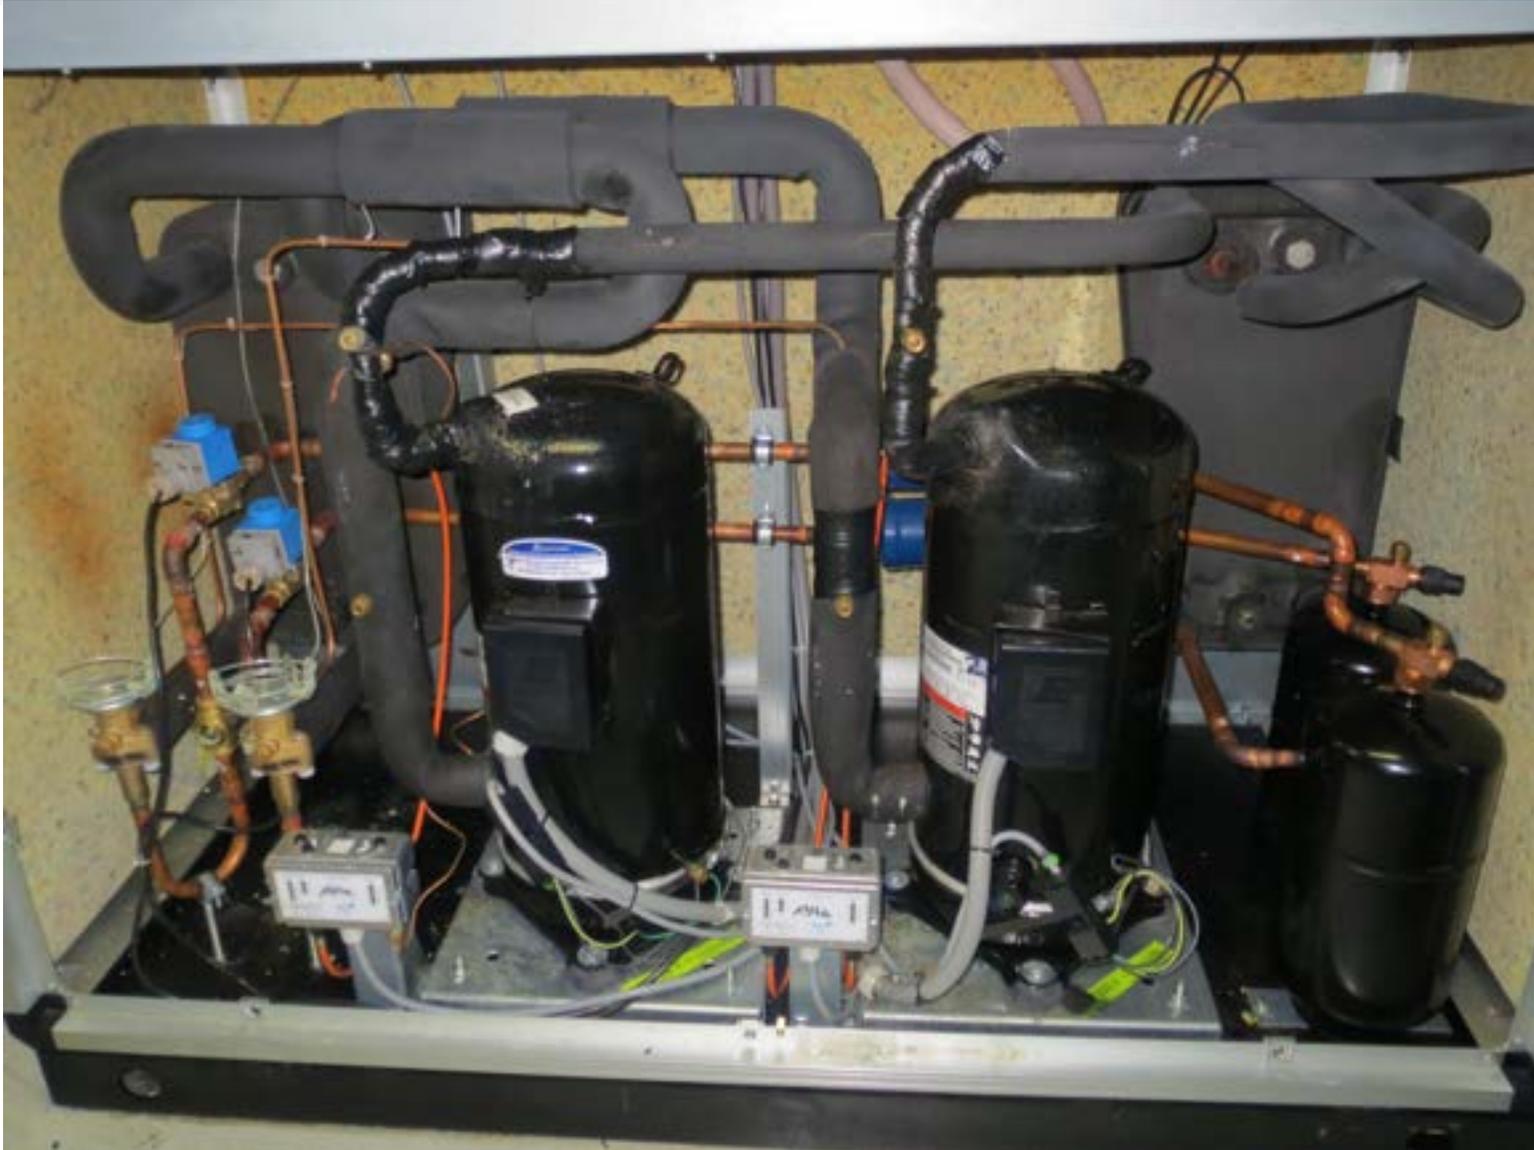
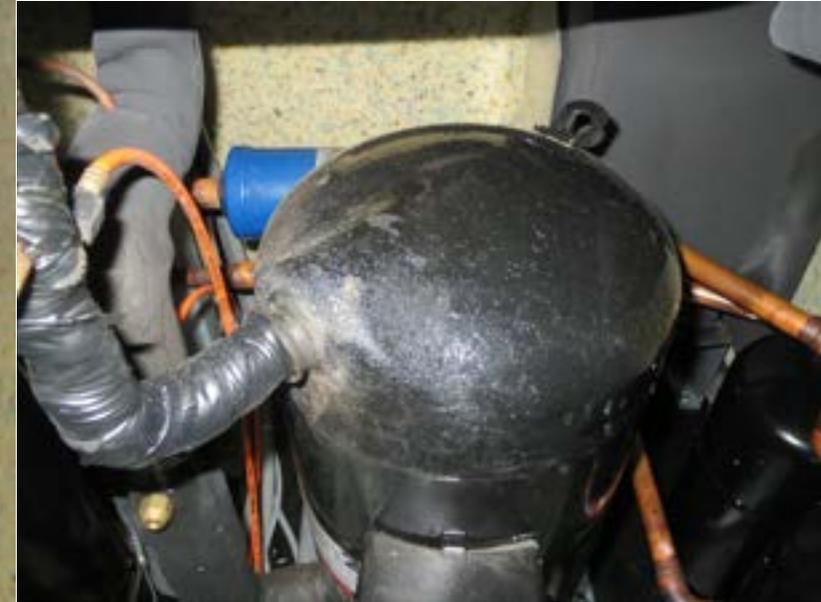
Une des PAC ECS trop sollicitée à surchauffé !

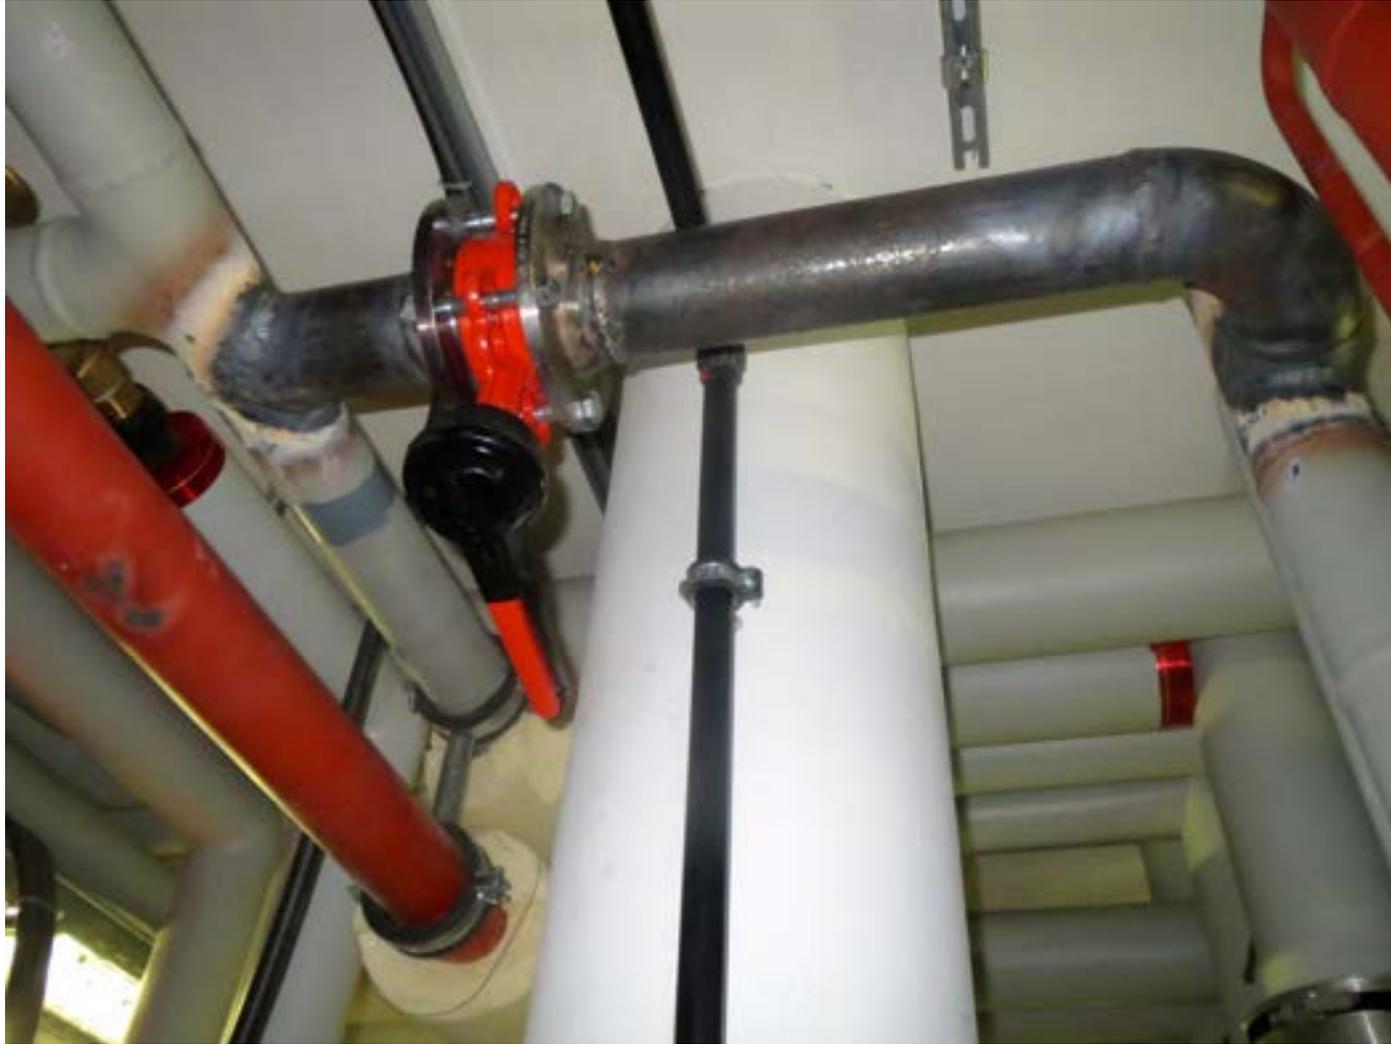
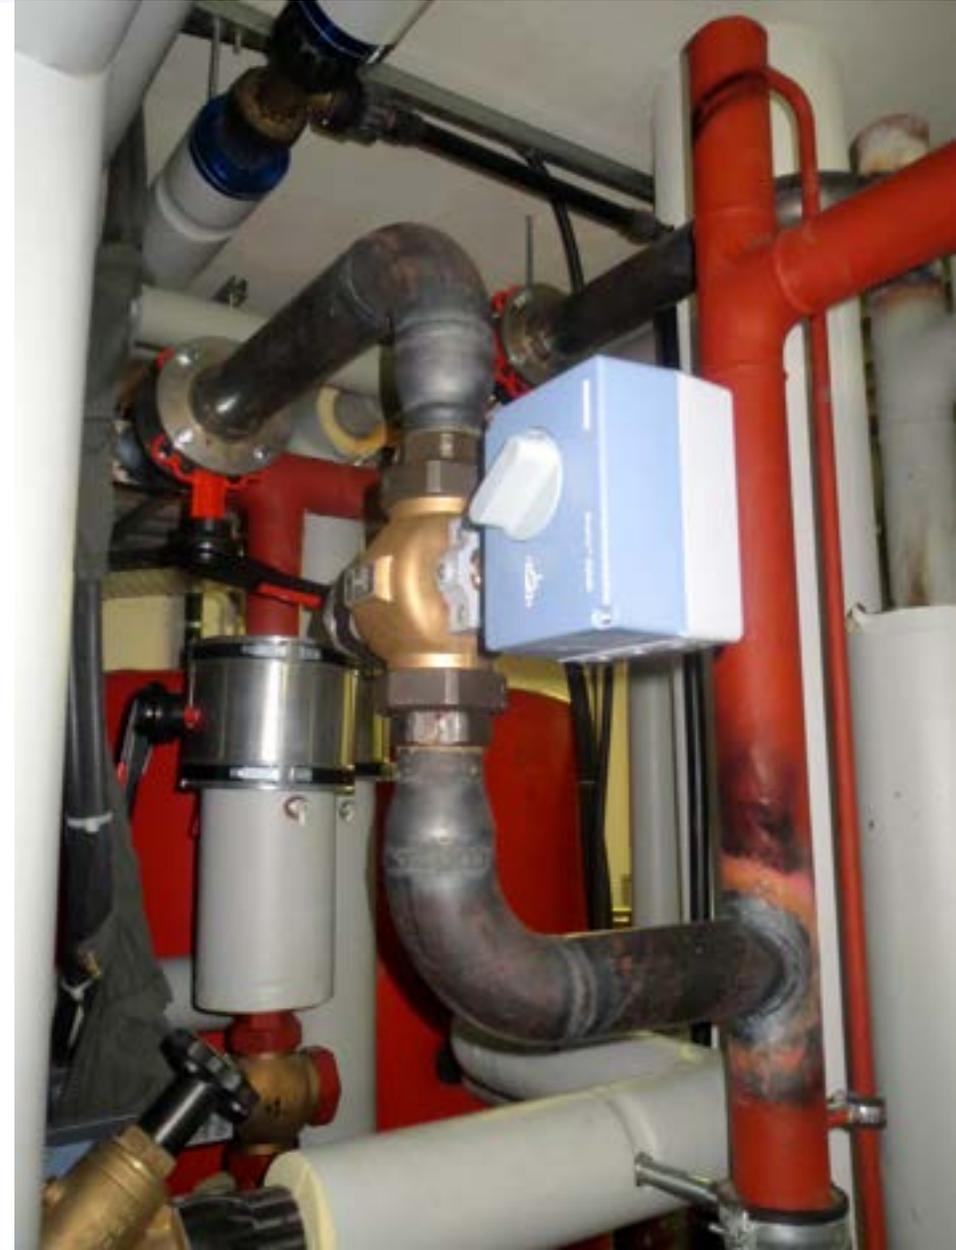
Modification du circuit hydraulique pour relier l'échangeur 3 en parallèle avec les changeurs hélicoïdaux installés dans les accus ECS

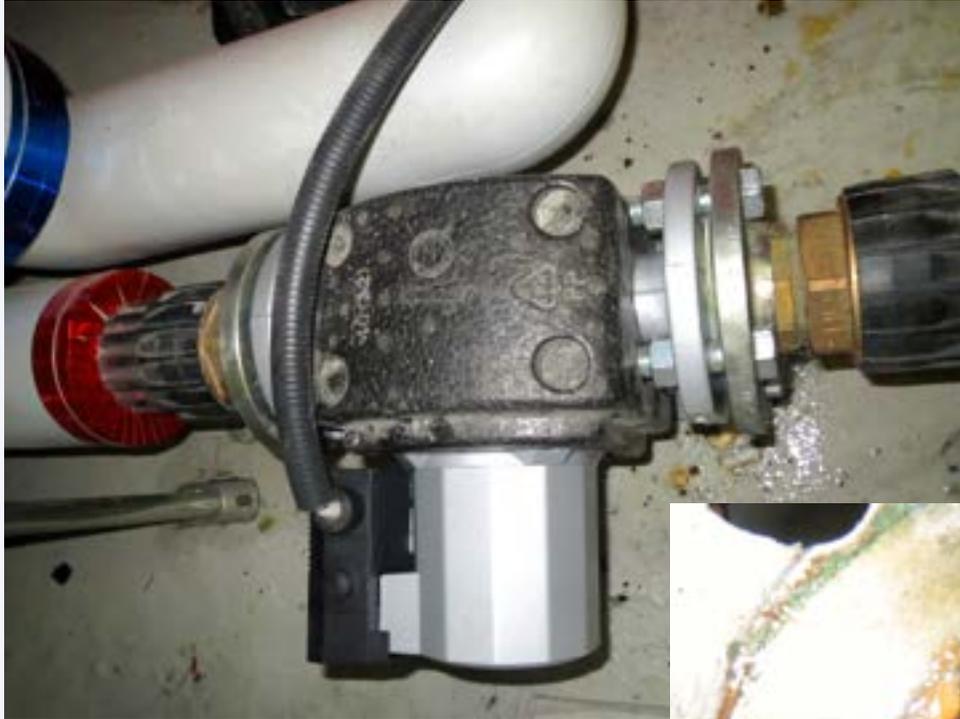
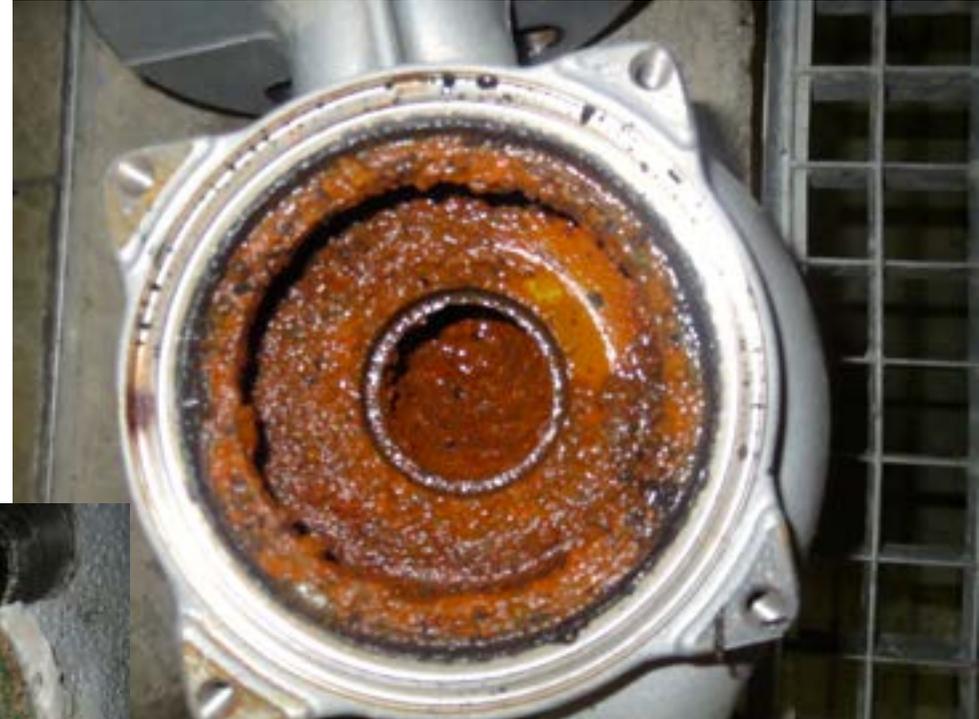
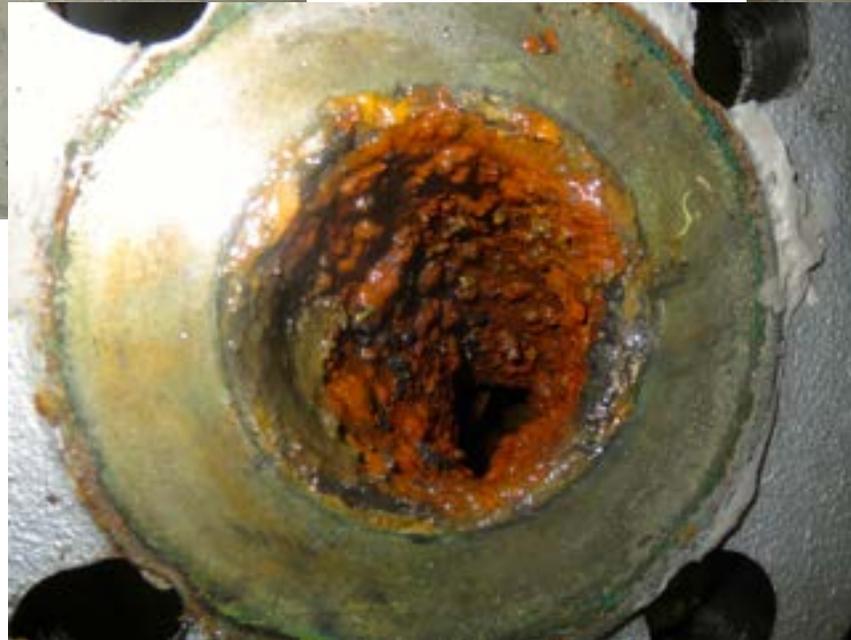
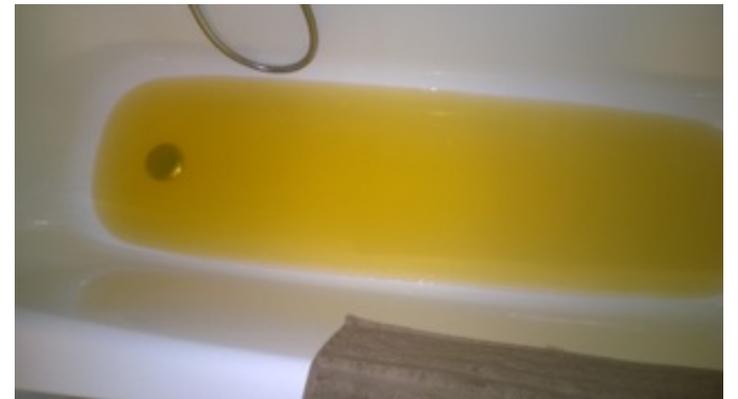
Une des pompes ECS est tombée en panne durant les travaux et voici ce que nous avons découvert !?
