Présentation des résultats de deux expertises d'immeubles

Séance ECUBE

Puidoux Village, le 3 septembre 2021

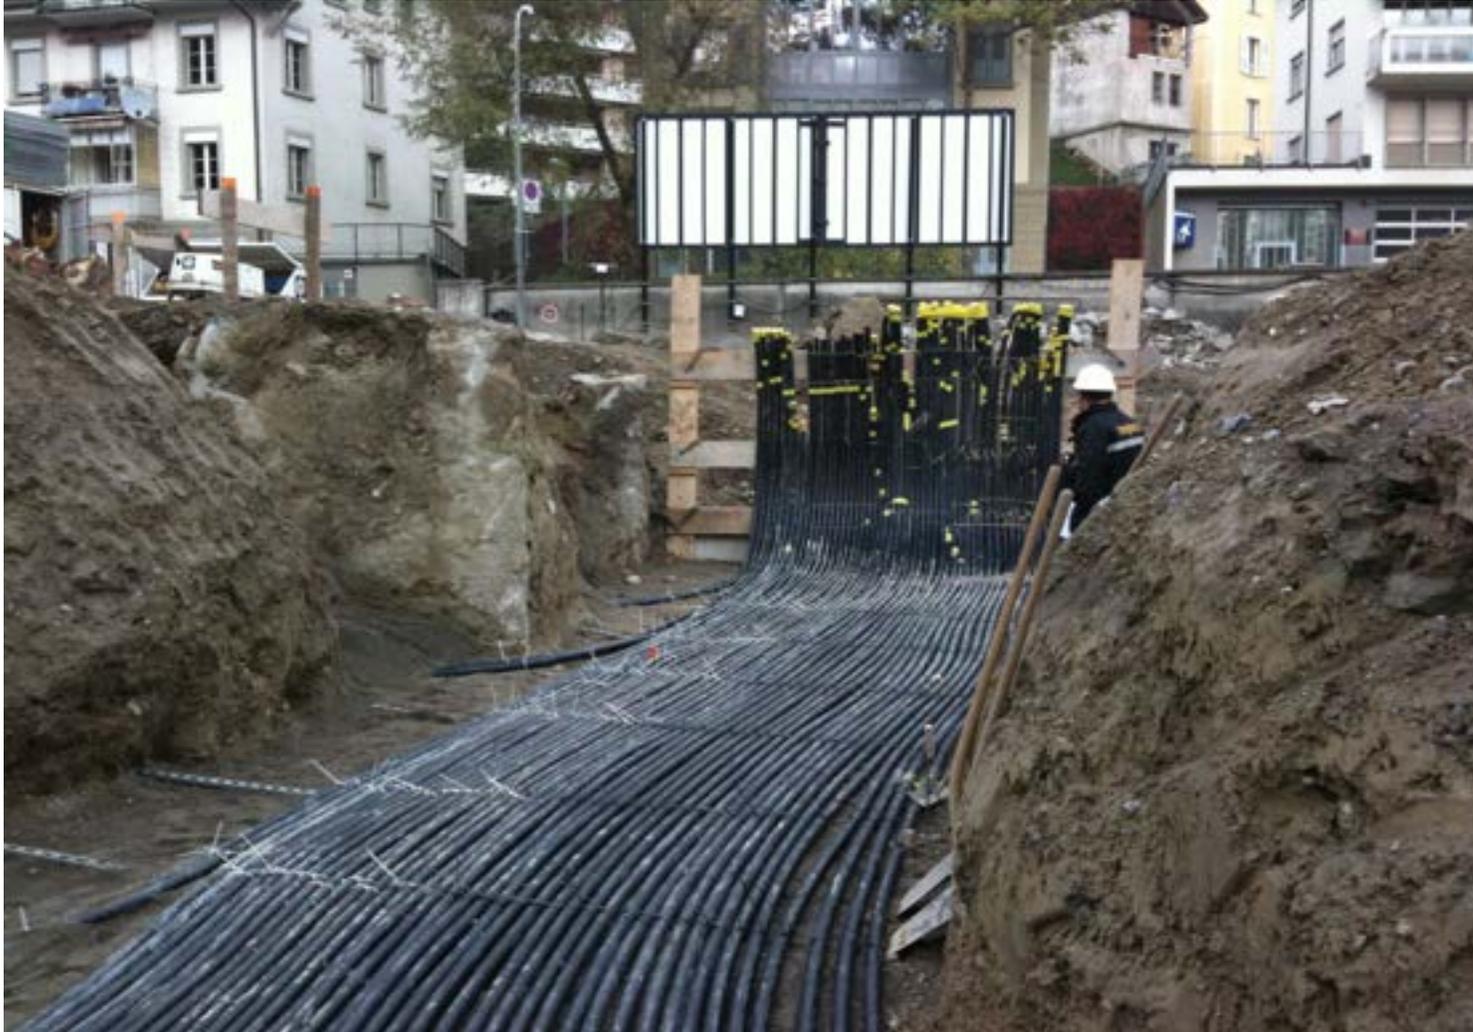
Liaisons des sondes aux futurs collecteurs

Au Préalable, chaque sonde a subit un test de débit et de pression qui s'avéra concluants.

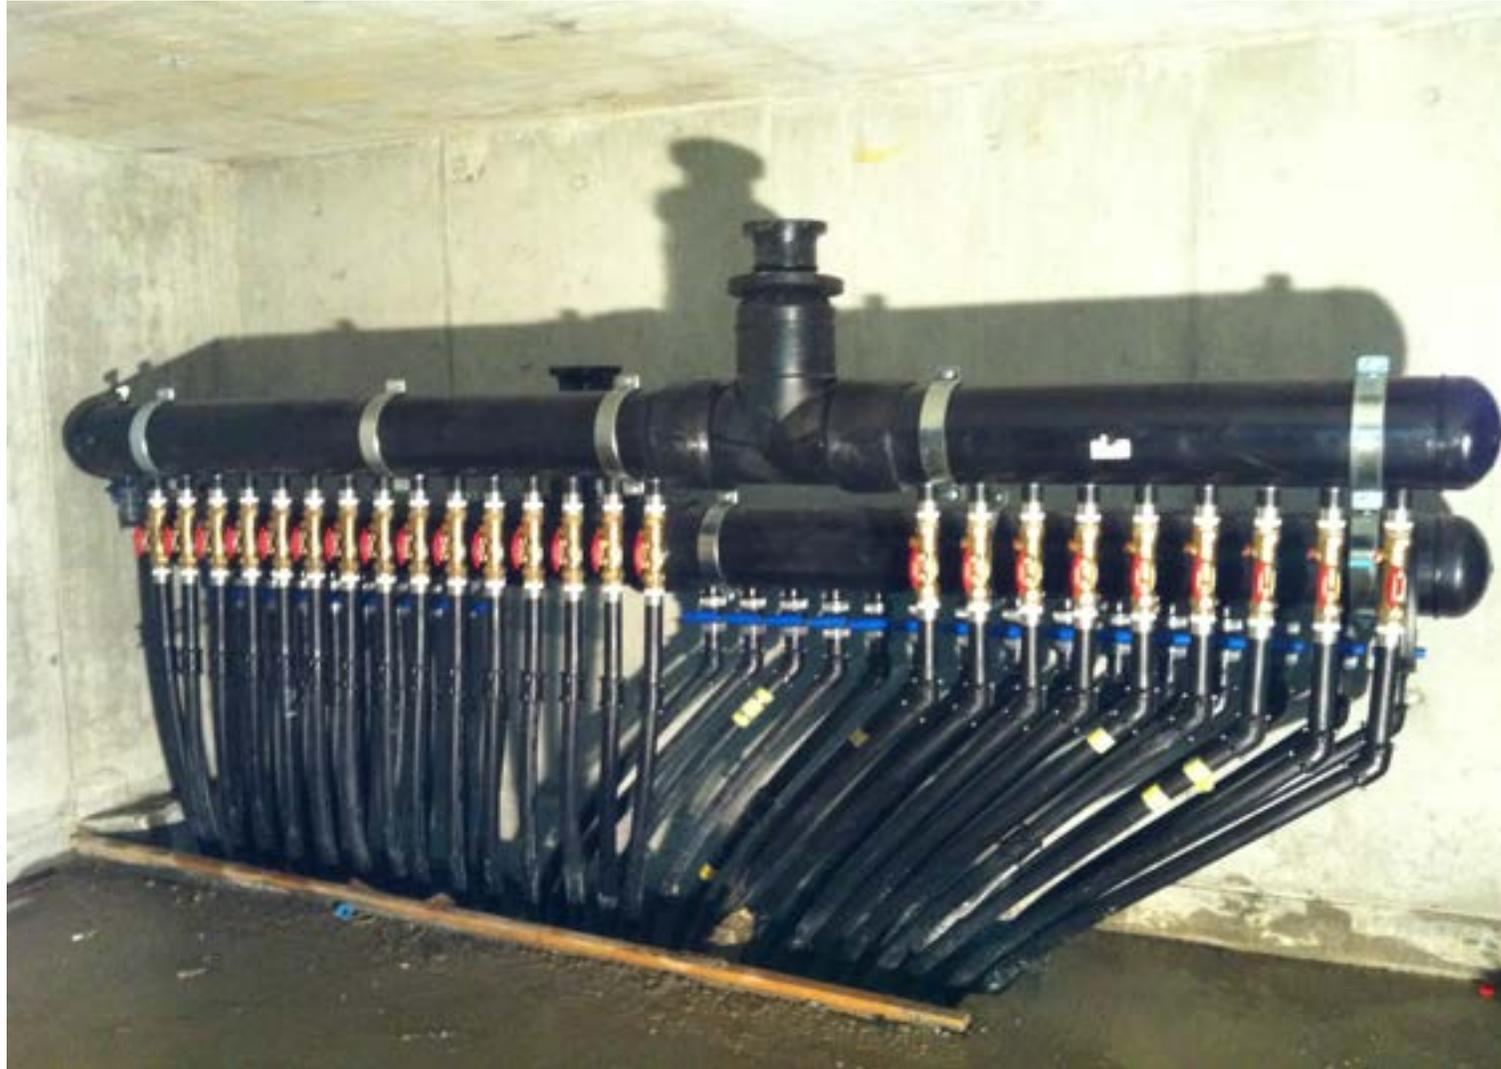
1^{er} collecteur pas encore raccordé à la PAC

Un nouveau test de débit et de pression est effectué sur chaque sonde avant le raccordement de la PAC aux collecteurs.

A ce stade, tout est en ordre.

Ensuite, raccordement des collecteurs à la PAC et mise en eau (glycolée) de tout le captage.

C'est là que commence les problèmes. La PAC se met régulièrement en déclenchement BP ?!

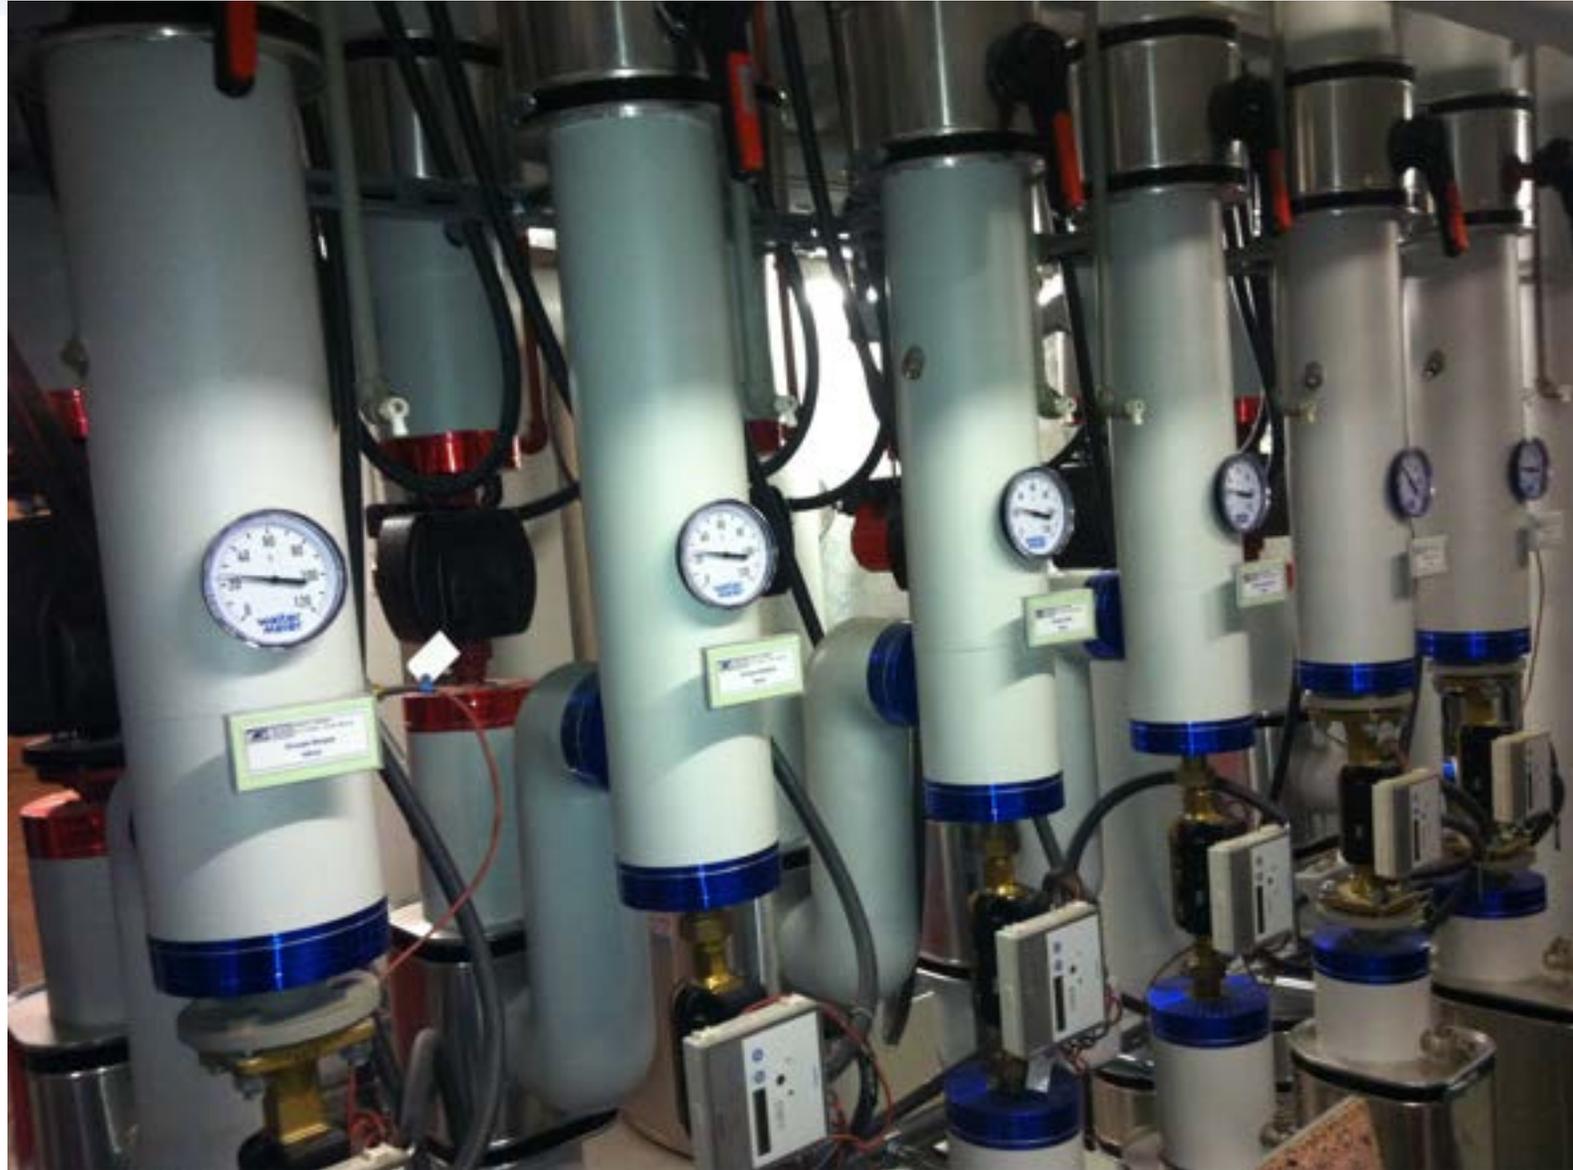
Les 6 groupes de distribution avec chacun leur compteur de chaleur

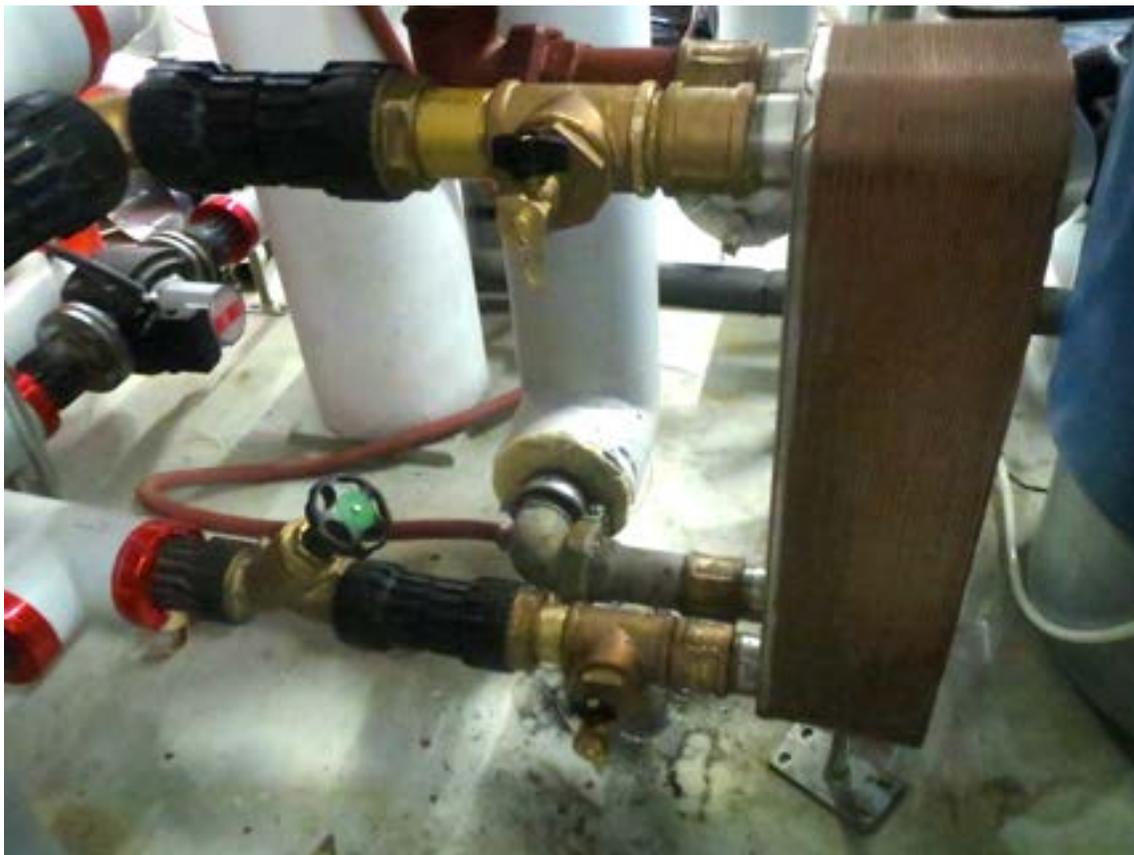
L'échangeur de secours équipés de sorties pour le détartrage. Cela évite à chacune de ces opérations de dévisser les connections et de vidanger une partie de l'installation.
